Haftpflichtgutachten

Muster Gutachten

Peugeot
2008 (03.2013->) Allure
001

Haftpflichtschadengutachten / Muster Gutachten

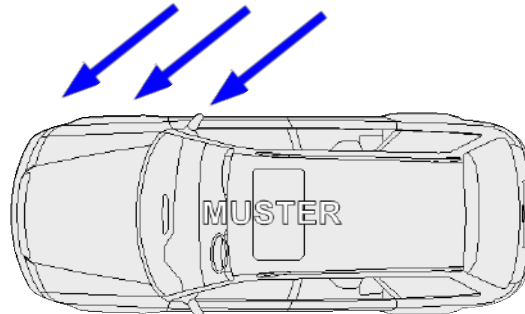
Anstoßbereich / resultierende Anstoßrichtung

Nach Angaben des Fahrzeughalters kam der Unfall durch das Nichtbeachten der Vorfahrt zustande. Es kam zum Anstoß gegen die rechte vordere Fahrzeugseite.

Das am Fahrzeug vorliegende Schadenbild ist mit den Informationen zum Schadenhergang in Einklang zu bringen.

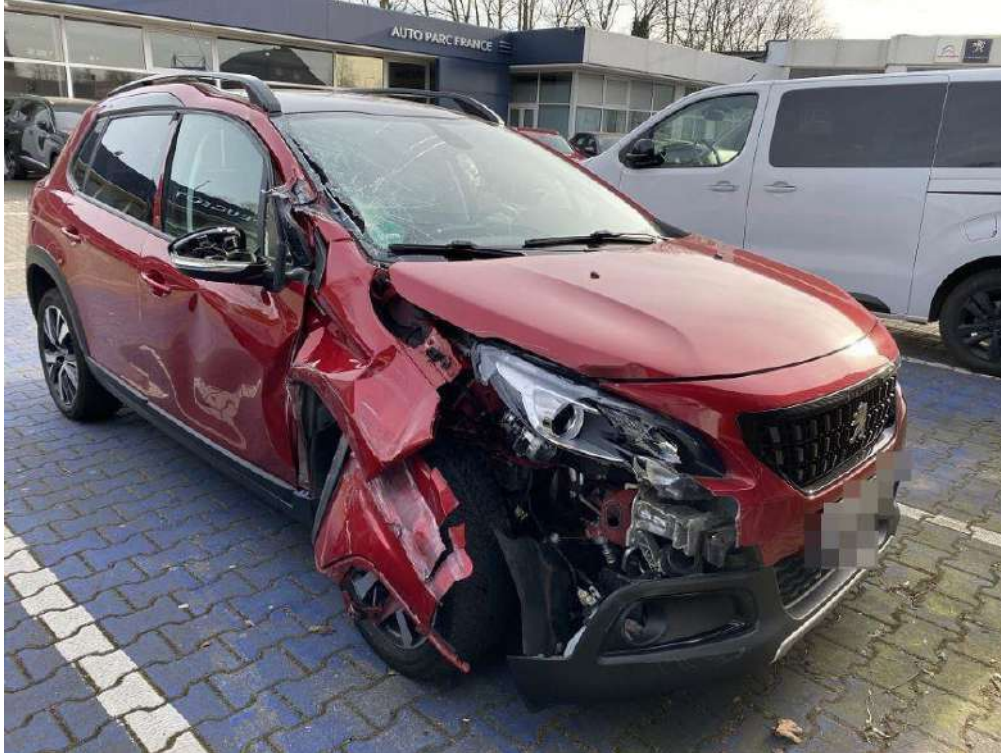
Foto 1: Übersichtsansicht von vorn

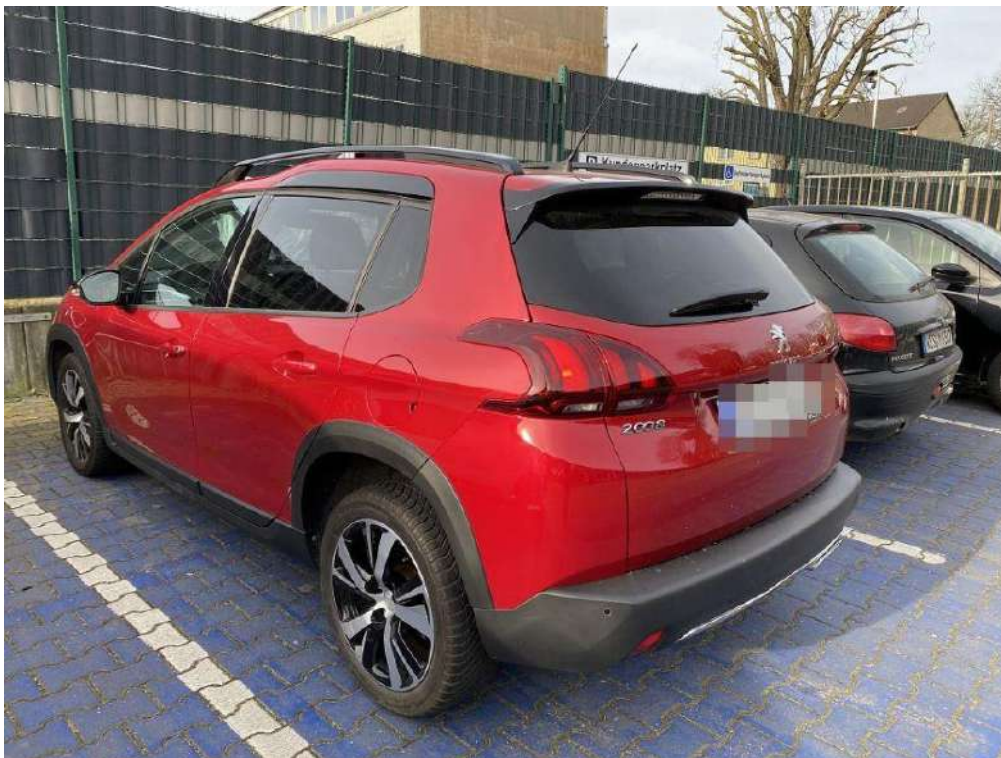
Foto 2: Übersichtsansicht von hinten

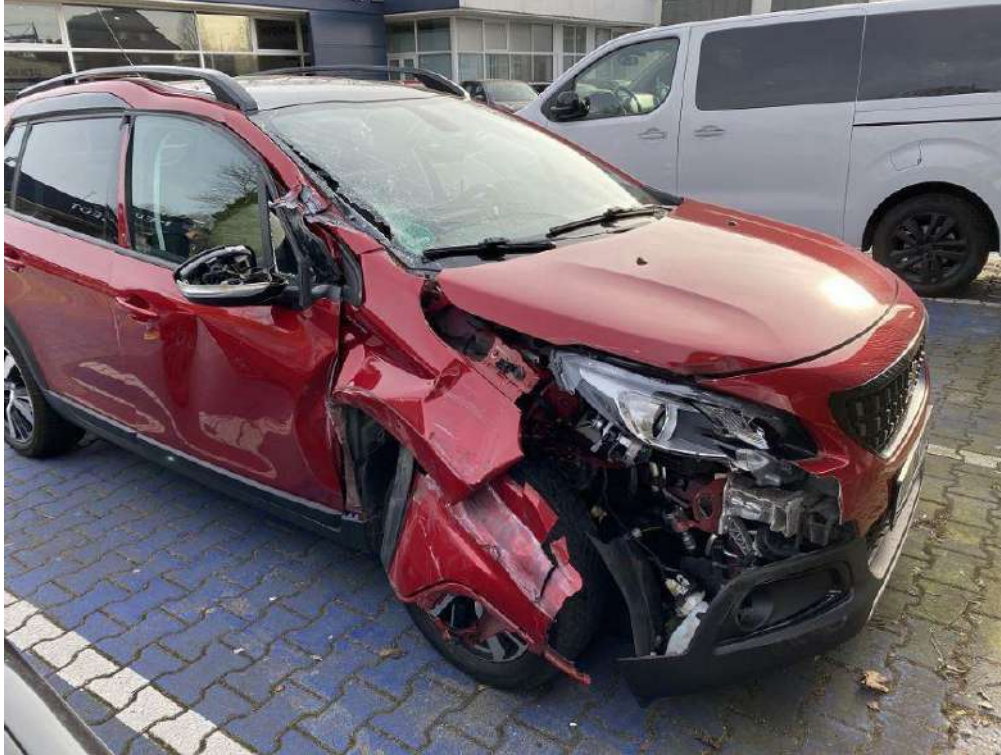
Foto 3: Übersichtsaufnahme Anstoßbereich

Aus dem vorliegenden Schaden ergibt sich folgender Reparaturweg:

Tür v.r., Türschutzfolie v.r., Türscharnier v.r.o., Türscharnier v.r.u., Türfeststeller v.r., Türdichtung v.r.v., Fensterführung v.r., Aussenspiegel r., Seitenteil v.r., Spritzkitt Abdichtung A-säule r., Klebesatz Frontscheibe, Kotflügel v.l., Bef.-satz Kotflügel r., Radhausverkleidung v.r., Motorhaube, Dämmmatte Motorhaube, Frontscheibe, A-säule l.o.i., A-säule r.o.i., Scheinwerfer r., Nebelscheinwerfer r., Bef.-satz Stossfänger v., Stossf.-verkleidung v., Stossf.-verkleidung v.u., Pralldämpfer Stossfänger v., Gitter Stossf.-verkleidung v.u., Stossf.-träger v., Halter Stossf.-verkleidung v.o., Querlenker v.r., Achsschenkel v.r., Stossdämpfer v.r., Lenkgetriebe Kpl., Radialreifen Winter/m+s v.r., Lm-felge v.r. beschädigt - erneuern.

Fahrzeug muss unter Verwendung der Richtbank instandgesetzt werden.

Nach erfolgter Reparatur ist eine optische bzw. elektronische Vermessung mit Überprüfung und eventueller Korrektur der Achseinstellung(en) durchzuführen.
